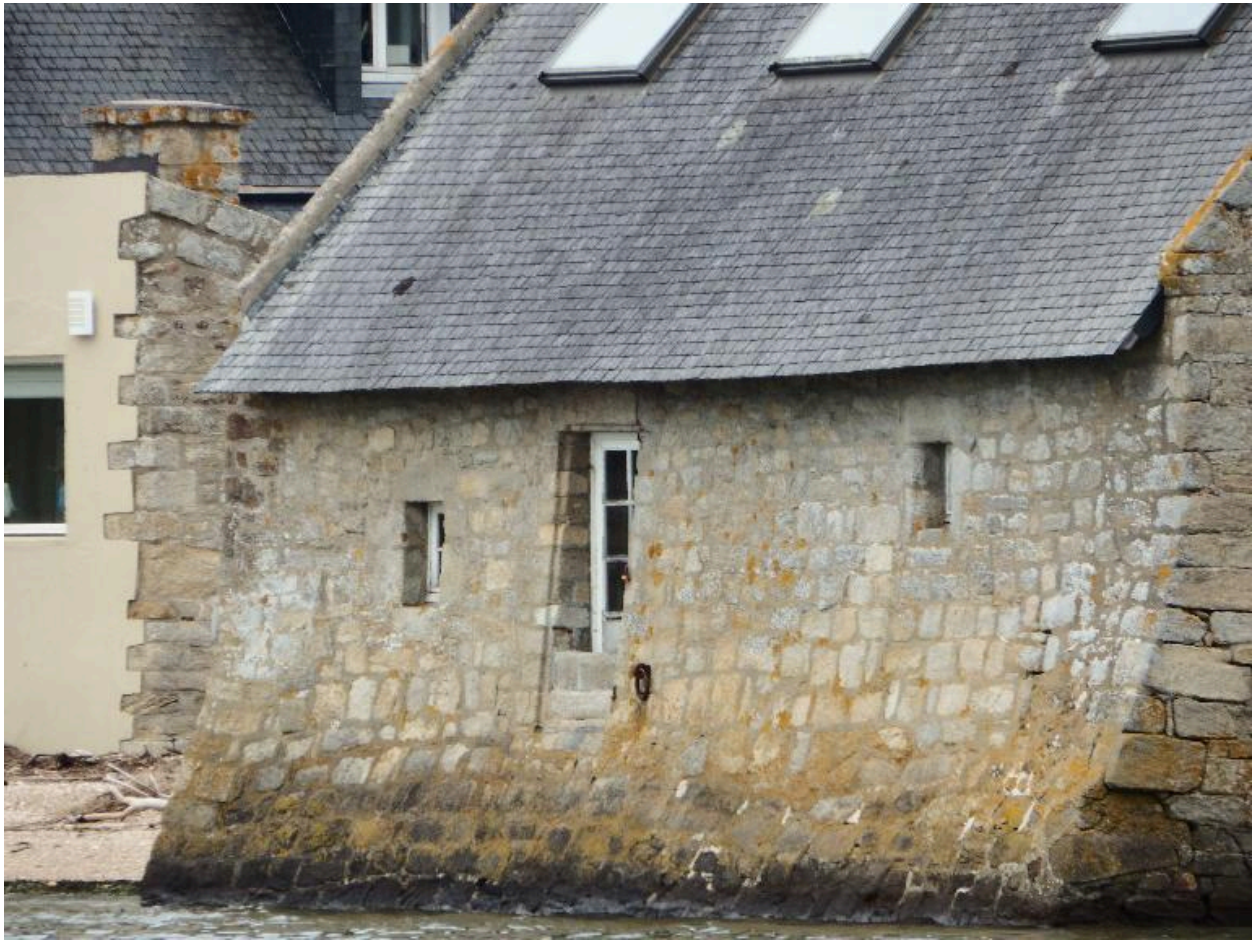
IVR53\_20175606118NUCA

Façade aval, vue sur la porte haute. Un anneau d'amarrage est encore visible et l'on peut aussi distinguer des marches alors qu'habituellement les portes hautes étaient de simples ouvertures, accessibles par échelle.
