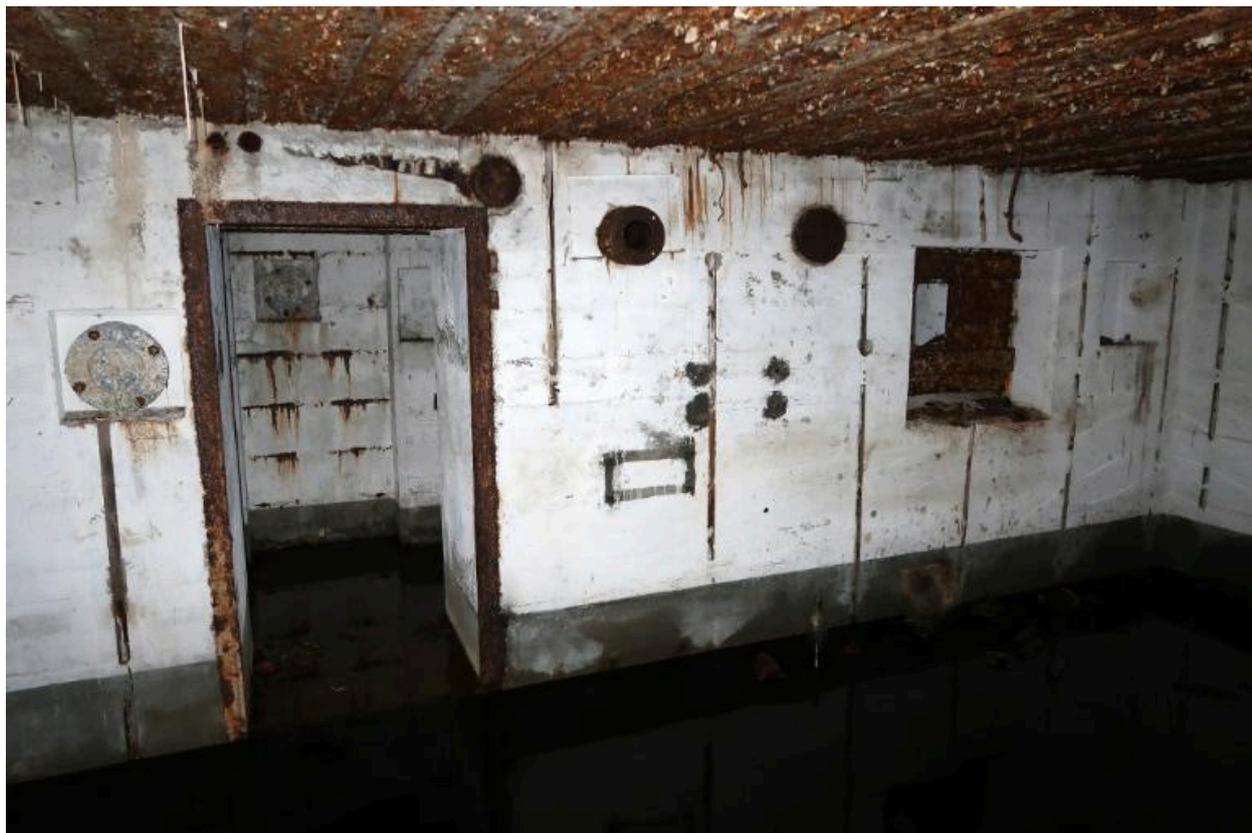
IVR53_20242910524NUCA

Vue intérieure : salle de garde sud. La porte débouche sur le sas. A gauche, bouche de surpression à clapet à contrepoids en aluminium ; au centre, emplacement du ventilateur [disparu] ; à droite, créneau blindé de défense
