IVR53\_20252910522NUCA

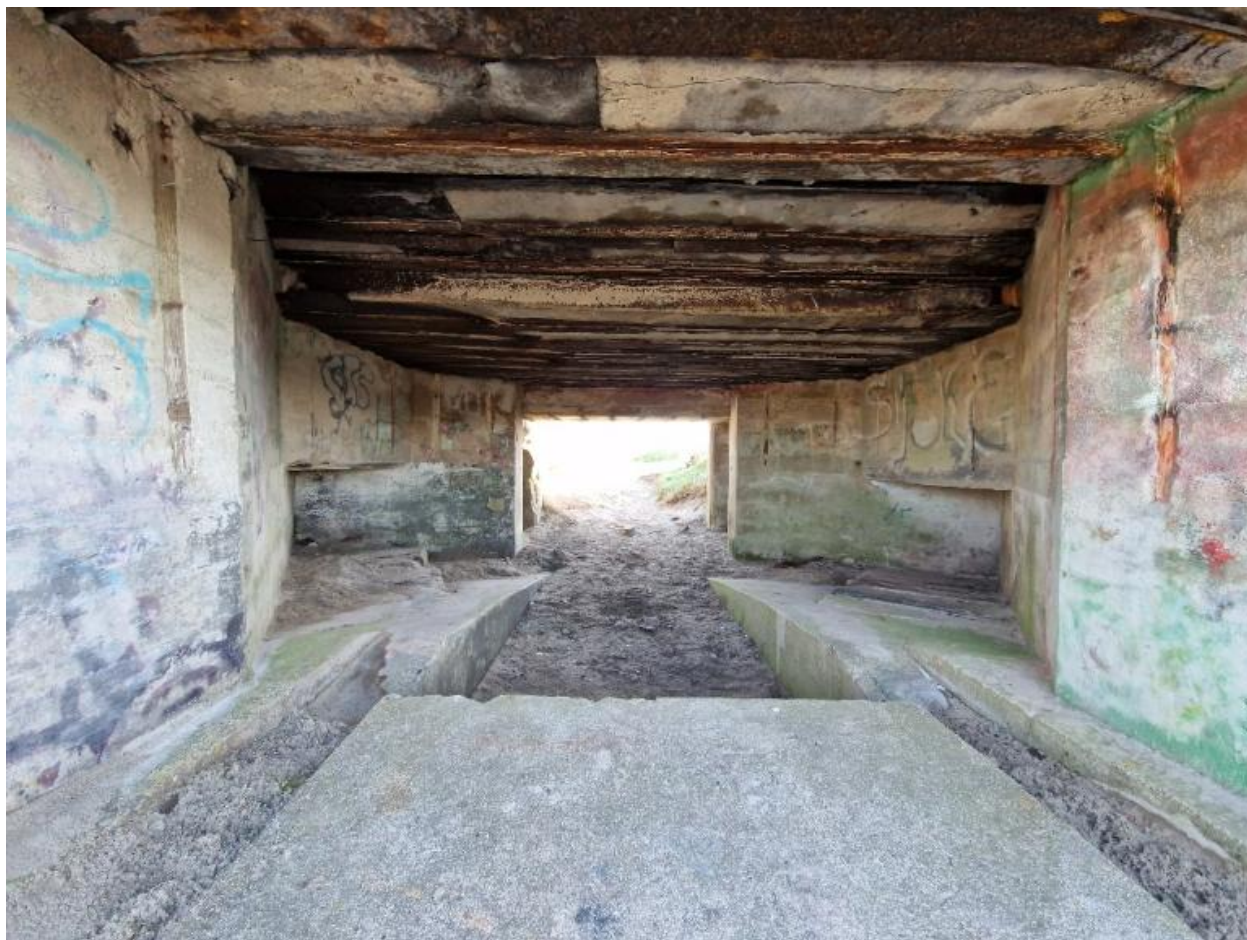
Vue intérieure : chambre de combat depuis l'embrasure ouest. Rampes inclinées et rainures permettaient de faire monter puis de caler les roues de l'affût du canon
