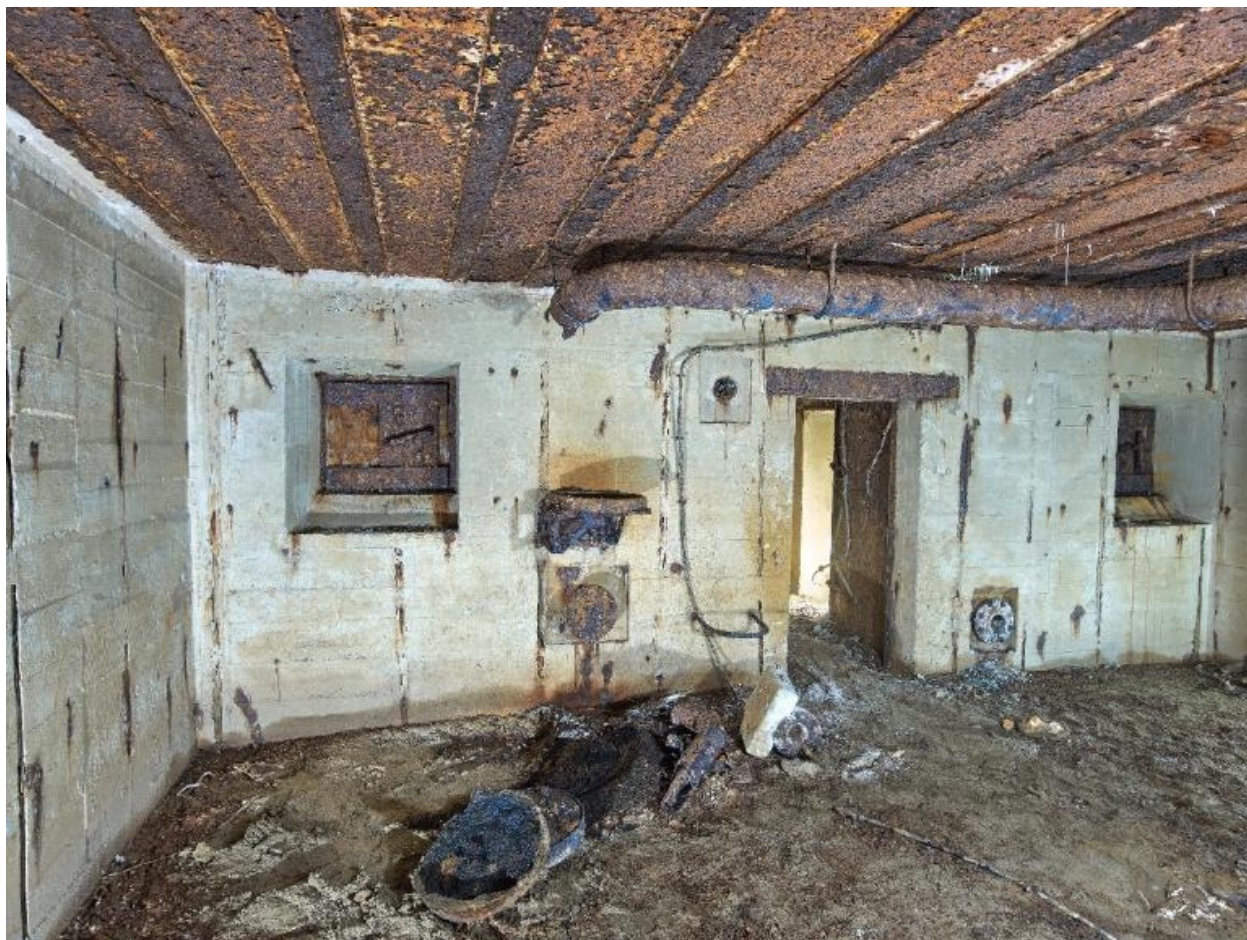
IVR53\_20253501382NUCA

Vue de la salle de garde. De part et d'autre de la pièce, les ouvertures de tir blindées ; au centre, la porte étanche d'accès, à gauche de la porte l'emplacement du système de ventilation ; à droite de la porte, bouche de surpression à clapet
