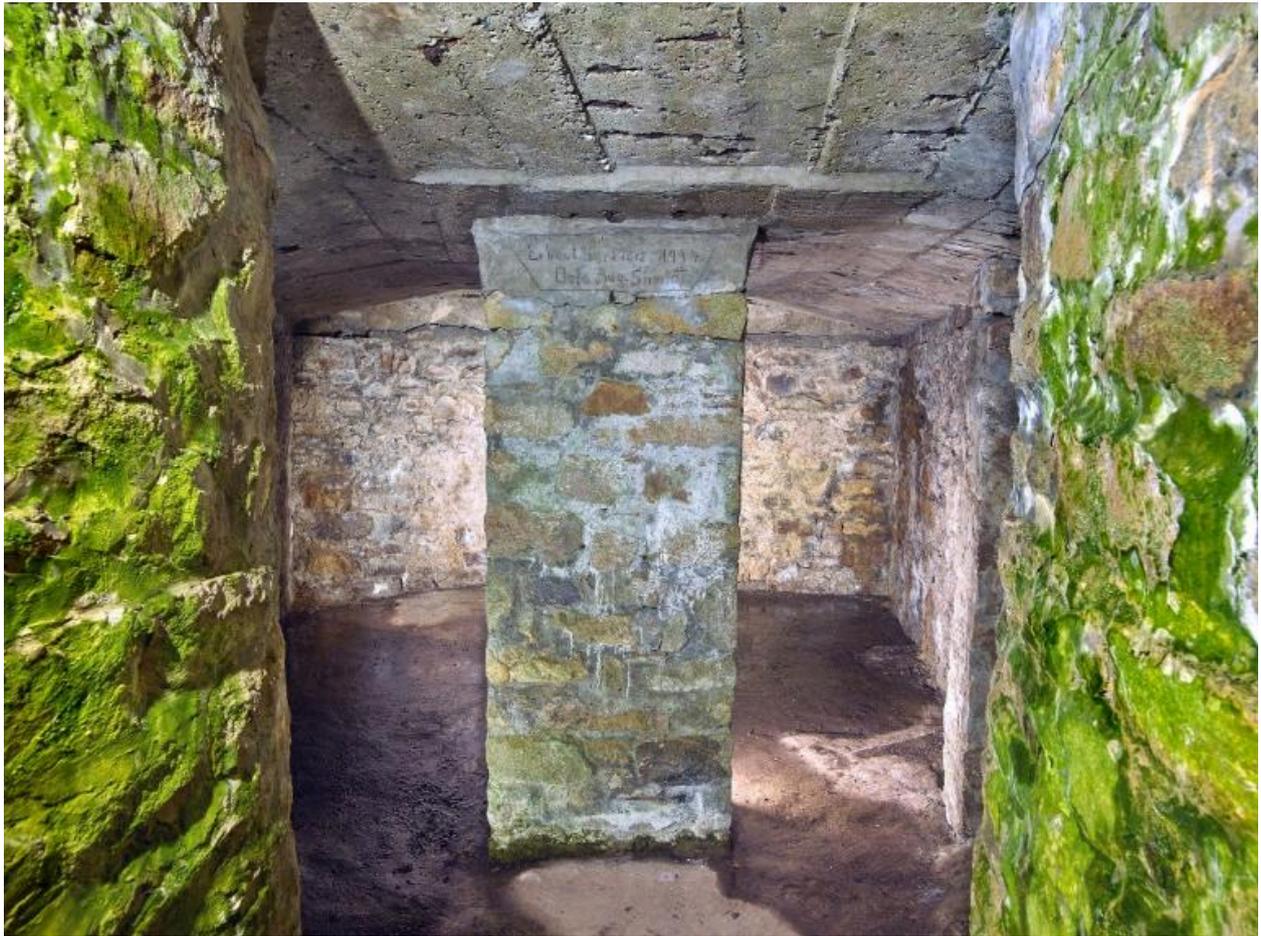
IVR53_20252900048NUCA

Vue du couloir d'entrée. Enterrée dans le sol, cette construction dispose de murs et de deux piliers en maçonnerie couverts d'une dalle en béton d'environ 30 cm d'épaisseur
