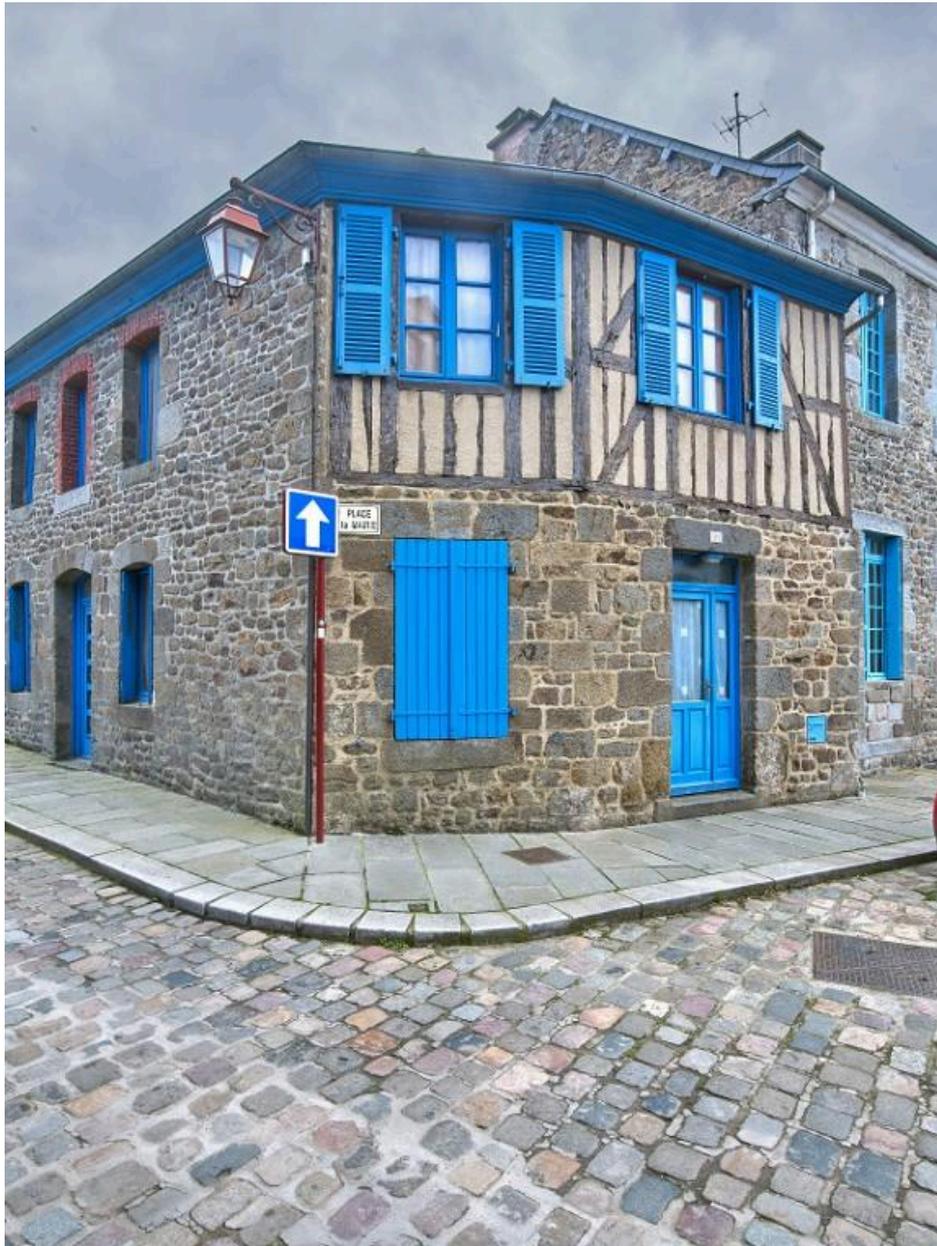
IVR53\_20243501075NUCA

Cette façade comportait un porche en pan de bois. Démolie, ses bois ont sans doute servi à contreventer l'étage qui était destiné à être enduit.
