IVR53\_19785600528X

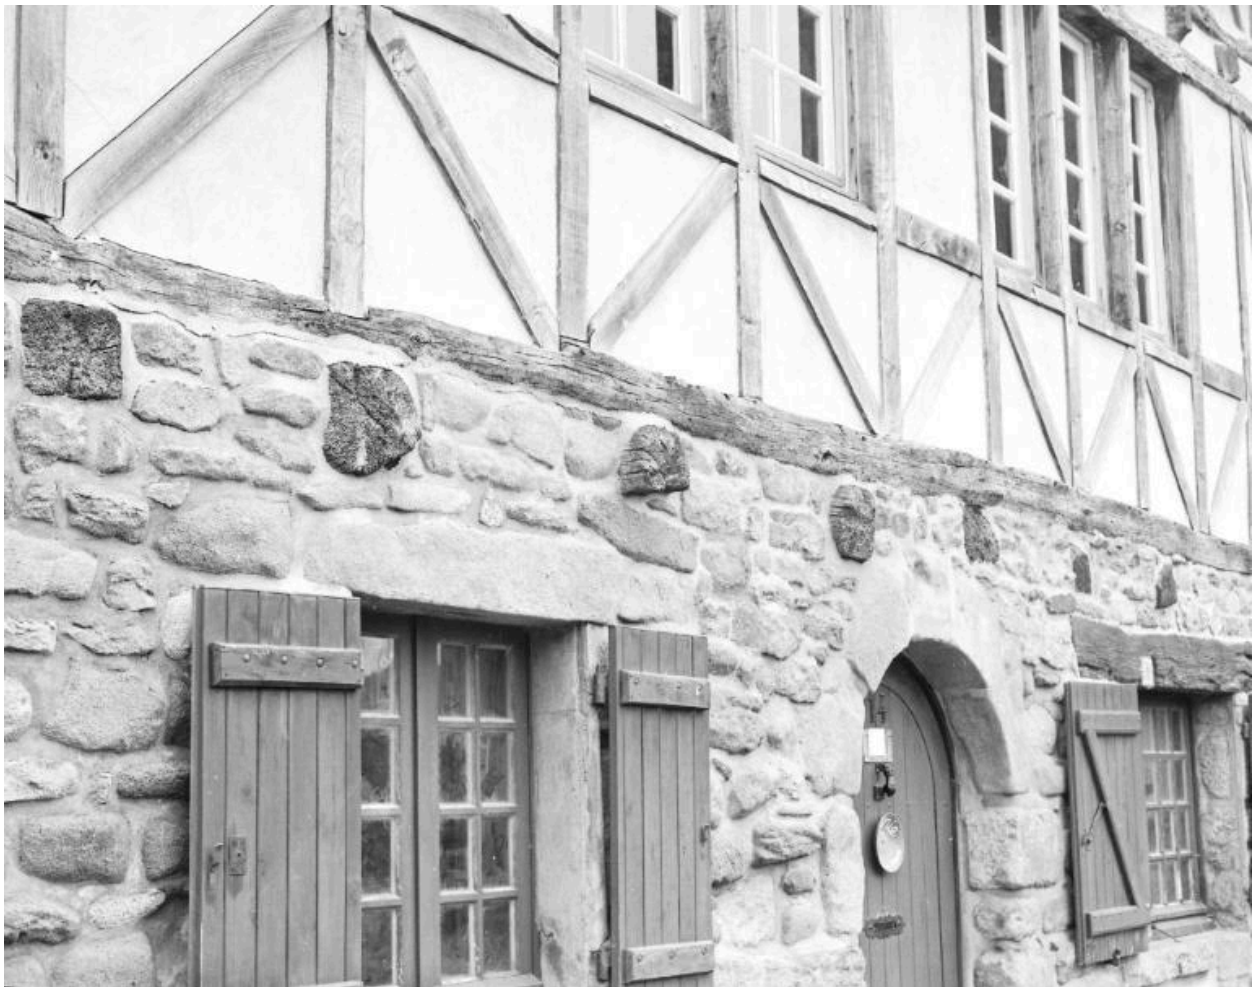
Les abouts de solives visibles suggère une reprise du pan de bois initial (recul de la façade ?).
