IVR53_20235600765NUCA

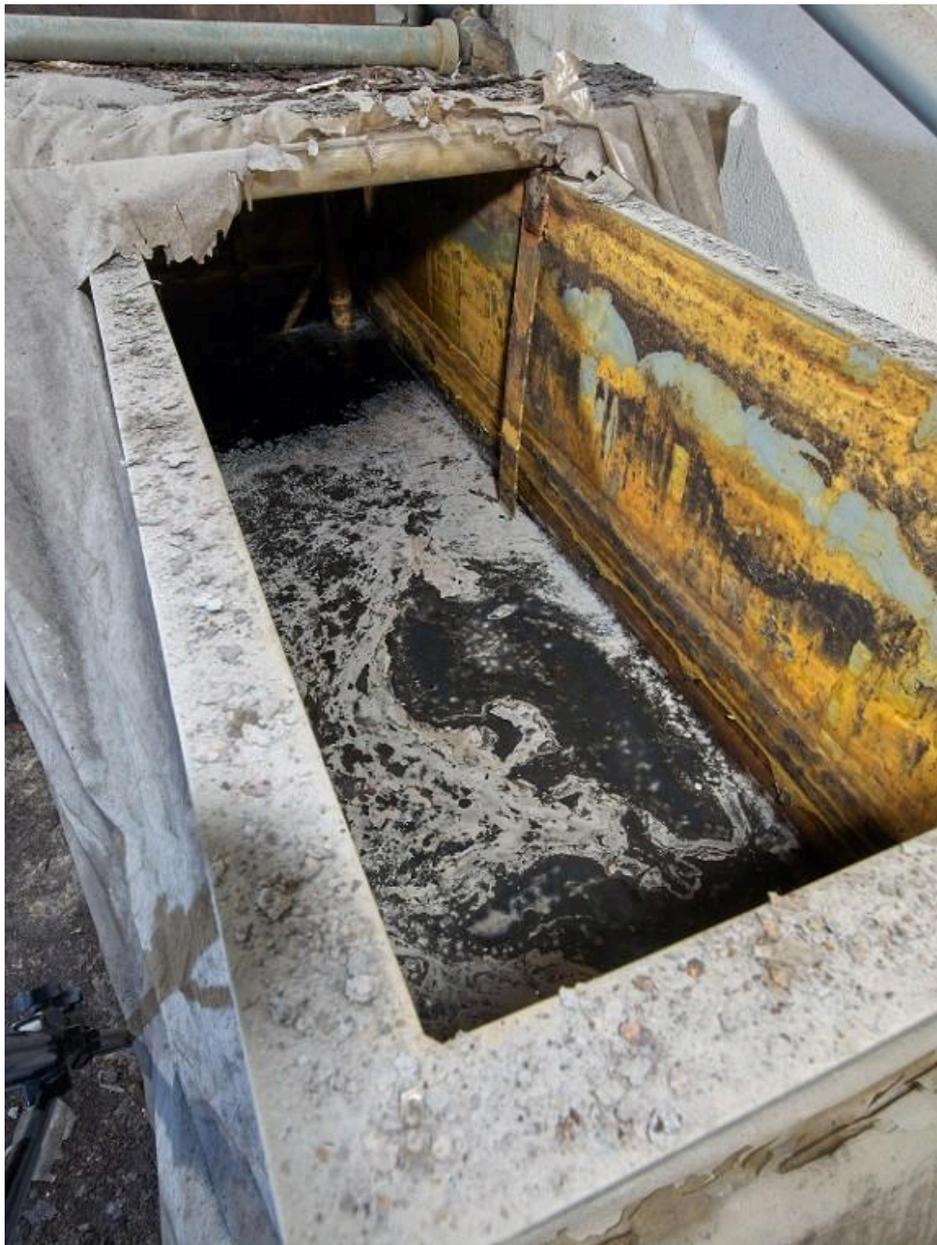
Vue de l'un des deux bacs en résine polyester. Le liquide provient de l'infiltration des eaux pluviales depuis les joints de la dalle de couverture
