IVR53\_19815605154Z

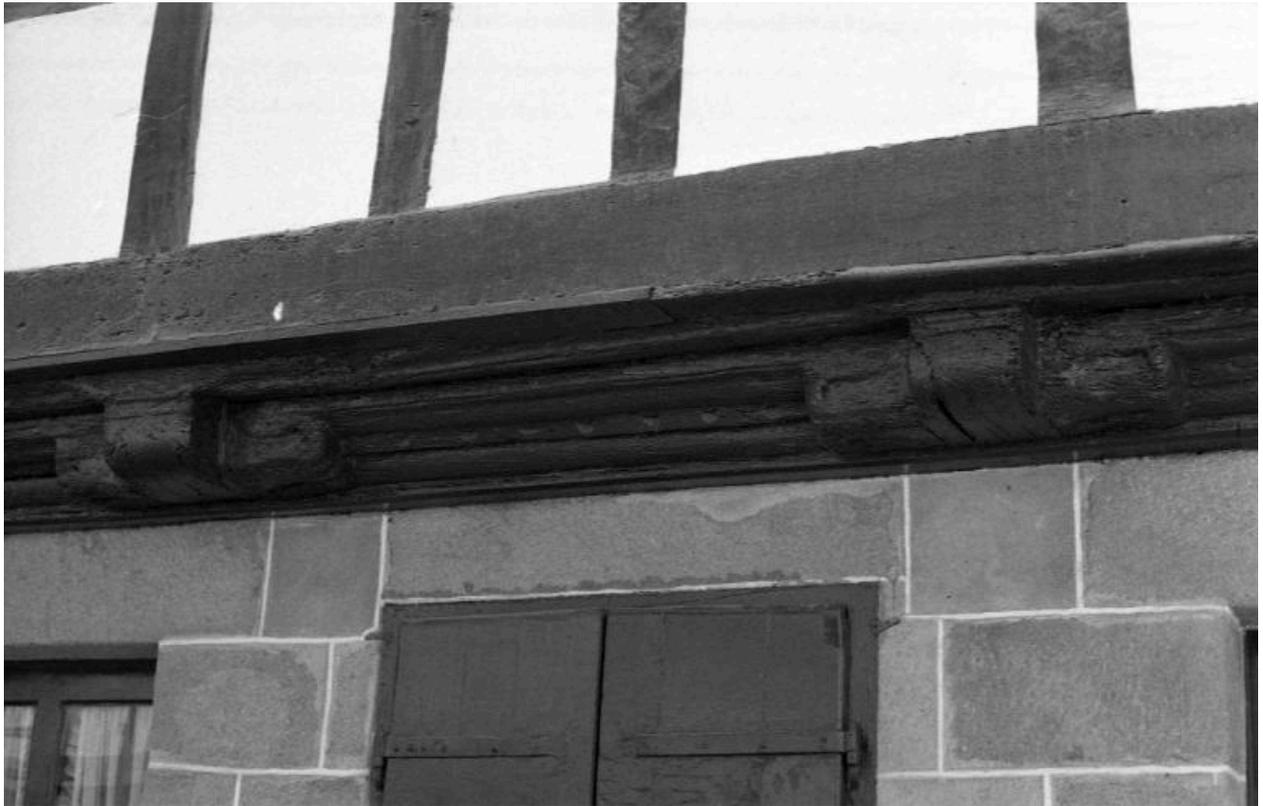
Entretoises et sablière de chambrée. La sablière de plancher a probablement disparu lors de la reprise en sous-œuvre du rez-de-chaussée.
