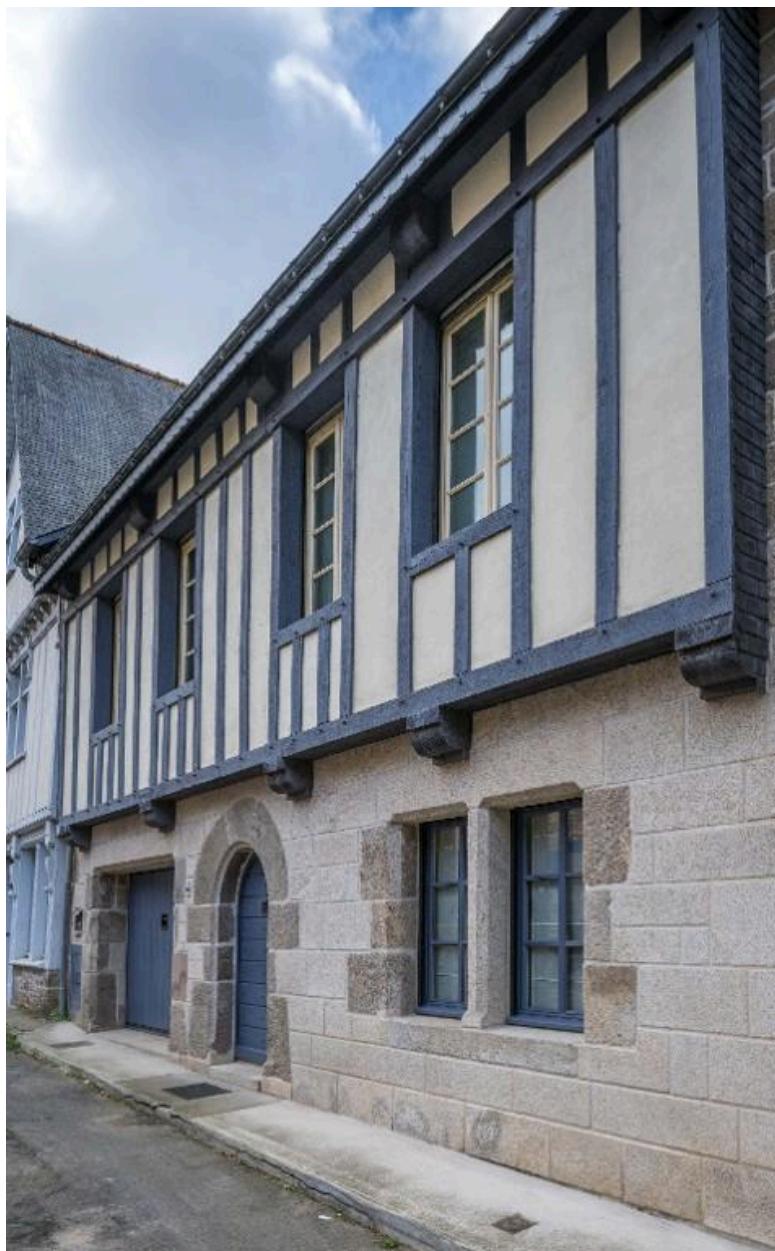
IVR53_20252201647NUCA

Façade entièrement reconstruite dans la deuxième moitié du 20e siècle. Il existait bien un étage en pan de bois sur l'édifice d'origine.
