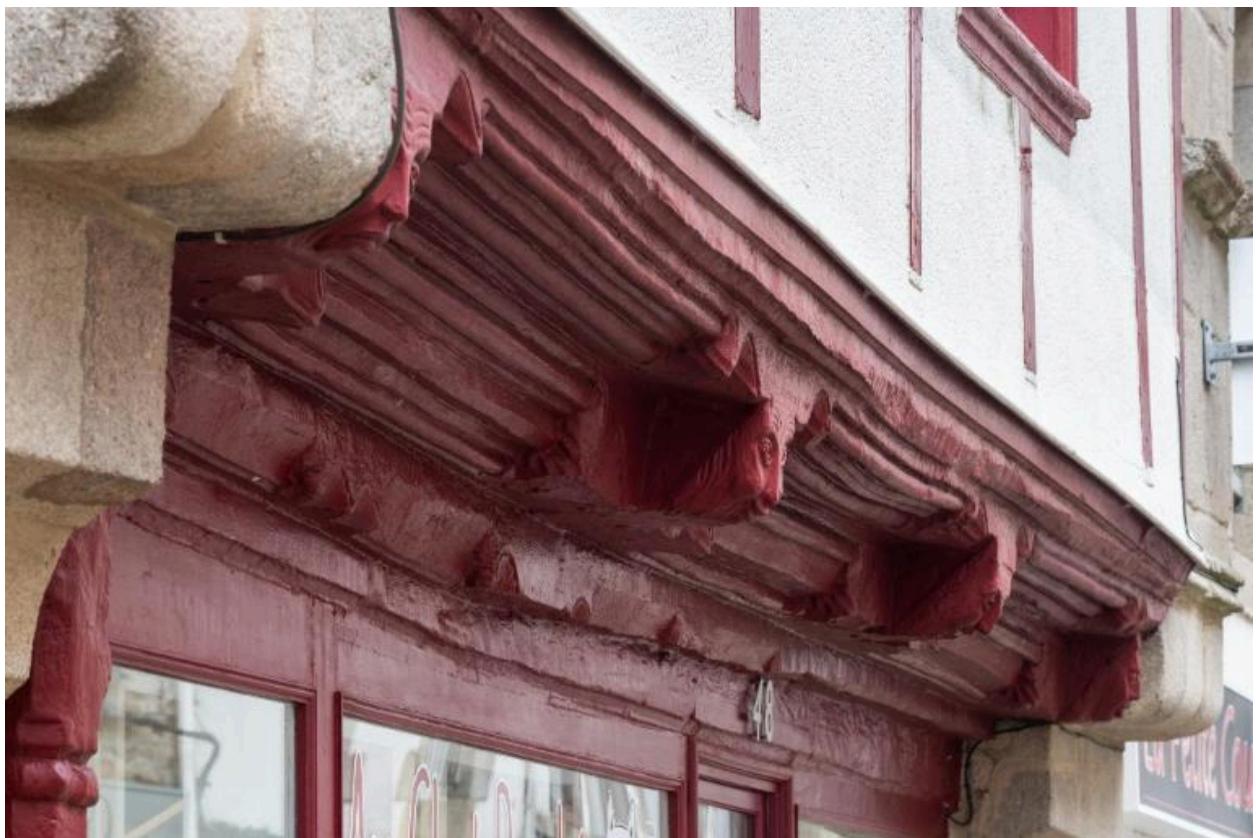
IVR53_20255600066NUCA

L'encorbellement se compose de deux sablières et d'entretoises, moulurées avec congés. Le décor porté sur la sablière de plancher souligne la disparition des poteaux centraux, positionnés sous les solives.
