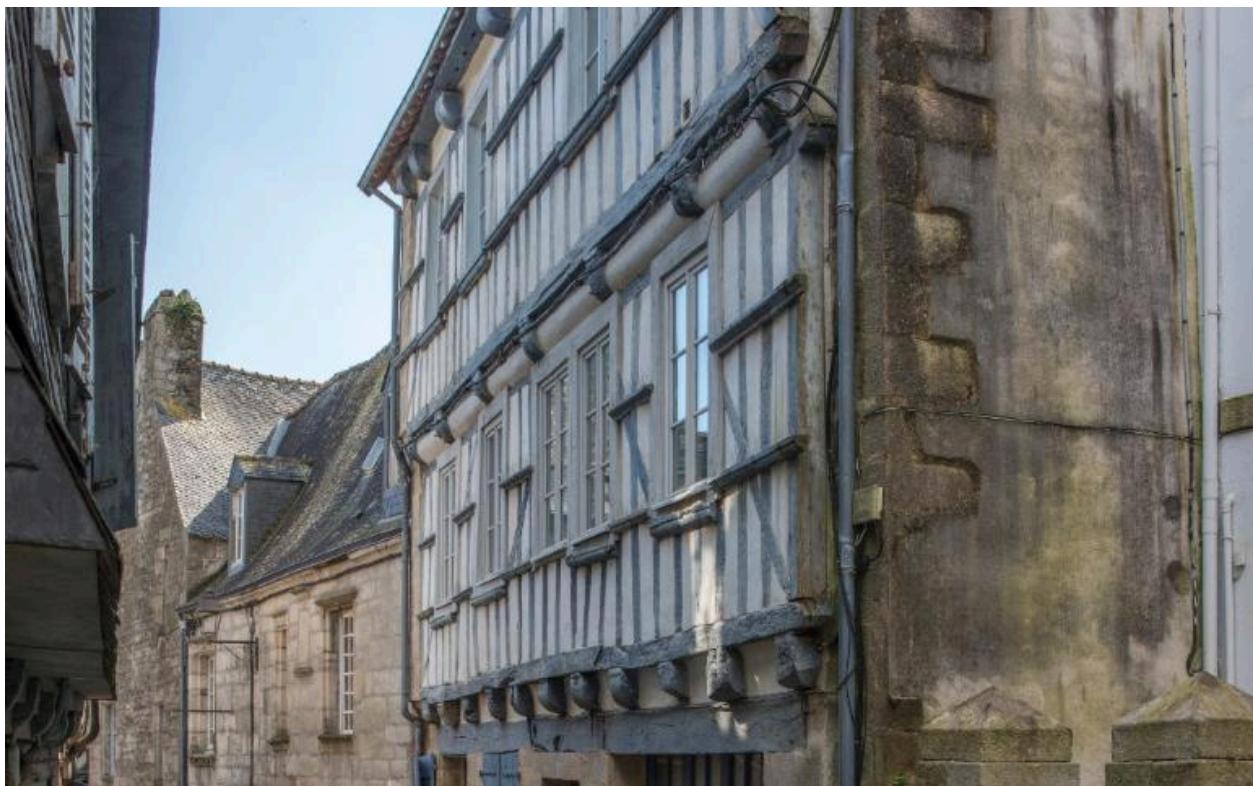
IVR53_20252900588NUCA

L'encorbellement de l'étage repose sur des solives débordantes.
