IVR53_20252210403NUCA

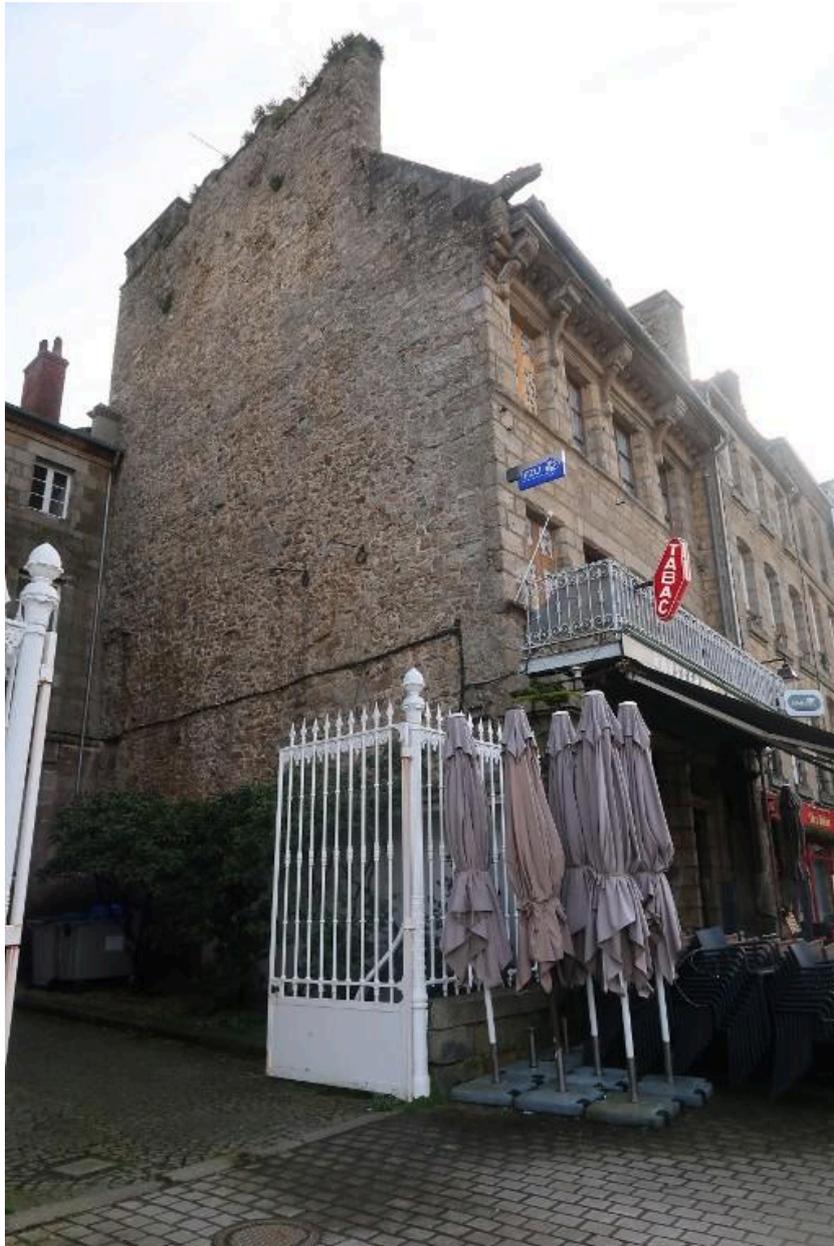
Pignon maçonné nord remanié comme en témoignent les souches de cheminée et la modification de la pente de la toiture.
